# 不動産コンサルティングの地学

## —都市と斜面の物語— (5)

### 危機の深刻化—激甚化する都市の斜面災害—

#### (後編：温暖化列島の土砂水害)

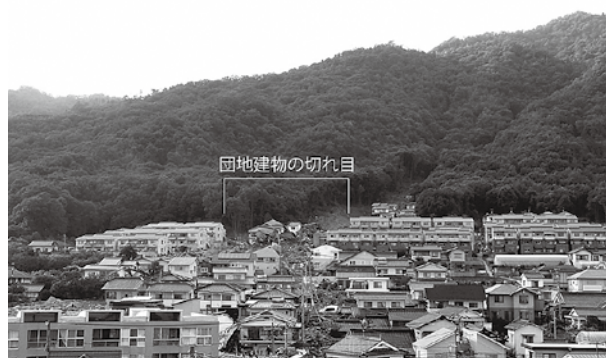
写真1 土石流扇状地（広島市安佐南区八木三丁目）に広がる住宅地と2014年に流下した土石流

八木三丁目では、土石流が、溪流沿いの住宅地と県営緑丘住宅を直撃し、土砂が土石流扇状地の上に拡がりました（写真1）。その結果、この地域だけで、死者・行方不明者44名を出したのです。災害の原因は、都市計画・宅地開発計画において、この土石流扇状地の危険性が考慮されなかったことです。しかし、当初から土地の性質を無視した開発が行われたわけではありません。この地域に住宅が建ち始めたのは、県営緑丘住宅がきっかけだと言われています。その頃（1961年4月）の空中写真を見ると、県営団地は真新しい土石流堆積物を避けるように配置されています。つまり、この頃は土石流のリスクは意識されていたようです。しかし、10年後の写真を見ると、空き地として残されていた土石流扇状地の表面は、整地され、駐車場、宅地として利用されています。列島改造ブームを経て、土石流に対する危険性の認識が、経済効率の前に薄れた（忘れられた）のかも知れません。

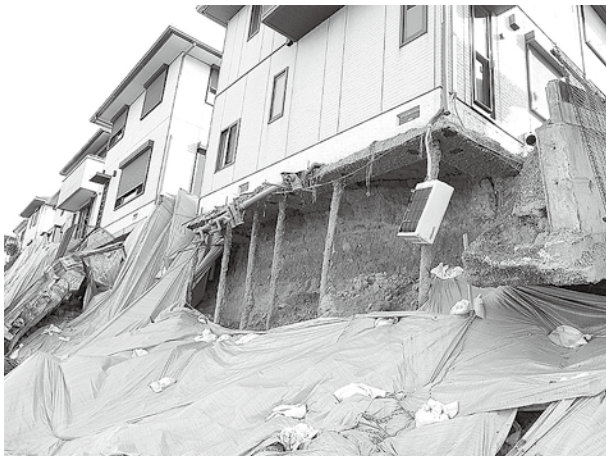
写真2 2017年台風21号の豪雨によって崩壊した盛土斜面

この地域は、もともと大阪層群からなる丘陵で、大阪のベッドタウンとして、1960年代から開発されてきました。2000年代に入ると、宅地化が付近を走る近鉄生駒線の線路脇まで進みました。その際、丘陵斜面の凹凸が慣られ、低い部分を通る線路に対して、高さ約5mのブロック積擁壁が連続する状況となったのです。その際、凹んでいた部分、つまり丘陵を刻む谷の谷頭だった部分はやや厚い盛土となり、擁壁は、より大きな土圧を受けていました。10月22日、この谷埋め盛土部分の擁壁が幅60mにわたって崩れ、土砂が近鉄生駒線の敷地に流入、線路を埋めてしまいました。擁壁に支えられていた住宅の基礎がむき出しになり、6戸が危険宅地に指定されたのです（写真2）。当初は原因がよくわからなかったために、近鉄と住民が対立する場面もありましたが、奈良県による調査の結果、この崩壊のメカニズムは比較的単純で、地下水を大量に含んだ盛土の土圧が増加し、擁壁を巻き込むように滑ったことがわかりました。
